# 6

## KOKEMUKSET ONNETTOMUUKSISTA JA POIKKEUKSELLISISTA TAPAHTUMISTA YDINLAITOKSILLA

Timo Karjunen, Seija Suksi, Kirsti Tossavainen

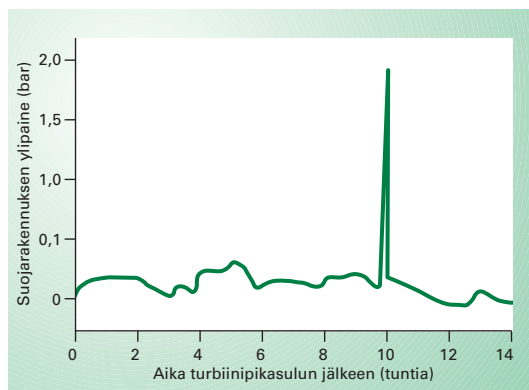
**KUVA 6.2 TMI-2:n suojarakennuksen paine onnettomuuden aikana**

Noin kymmenen tuntia onnettomuuden alusta havaittu lyhytaikainen painehiippu vastaa suojarakennuksessa tapahtunutta vetypaloa.

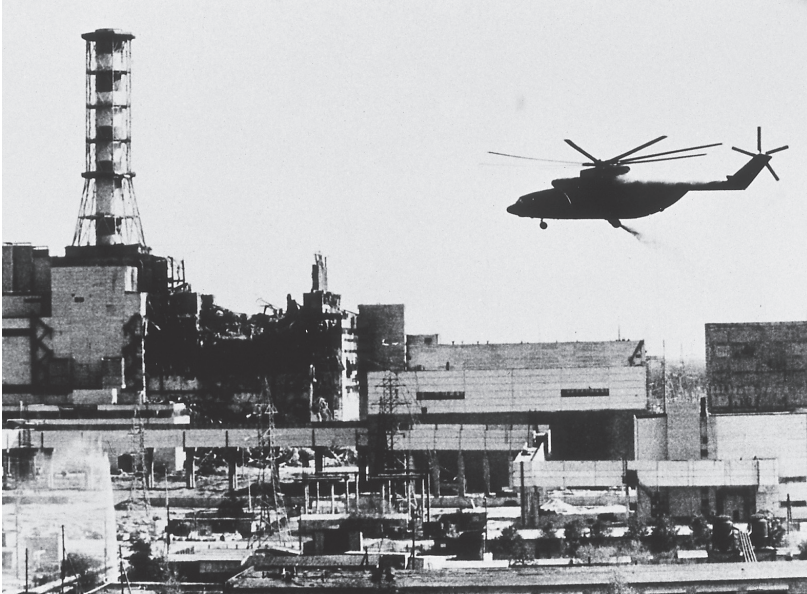
**KUVA 6.5** Tshernobylin palavaa reaktoria sammutettiin pudottamalla sen päälle hiekkaa helikopterista. (Kuva: Suomen Kuvapalvelu Oy)

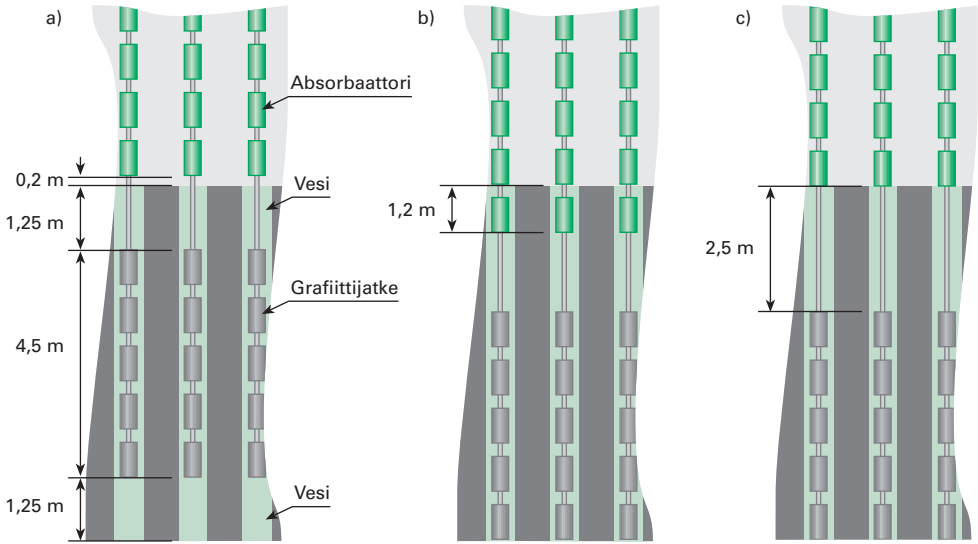
**KUVA 6.6 Kaavio RBMK-reaktorin säätösauvojen muutoksista**

a) Ennen Tshernobylin onnettomuutta täysin ulkona olevien sauvojen grafiittijatkeen alapää oli 1,25 metriä sydämen alareunan yläpuolella. Kun sauvat pikasulussa putosivat sydämeen, syrjäytti grafiittijatke vettä. Koska grafiitti on parempi hidastin ja absorboi neutroneja vähemmän kuin vesi, saattoi pikasulku aiheuttaa aluksi reaktiivisuuden kasvua.

RBMK-reaktorien dynaamisia ominaisuuksia voidaan parantaa lisäämällä reaktorissa olevaa absorbaattorisauvojen määrää. Uusien määräysten mukaan reaktoreihin ladattiin 80 kappaletta pysyviä absorbaattorisauvoja. Operatiivisen reaktiivisuusrajan minimiarvoksi määrättiin vähintään 43 sauvaa. Operatiivisella reaktiivisuusrajalla tarkoitetaan täysin tai osittain reaktorissa sisällä olevien säätösauvojen yhteistä reaktiivisuusarvoa. Operatiivisella reaktiivisuusarvolla on suuri vaikutus säätösauvojen tehokkuuteen pikasulun aikana. Säätösauvojen sallituksi yläasennoksi muutettiin taso 1,2 metriä sydämen yläreunan alapuolella, koska säätösauvojen lähtiessä putoamaan sydämen yläreunan tasolta, säätösauvan grafiittijatkkeen alapuolella olevan veden poistuminen reaktorista pikasulun yhteydessä lisäsi reaktiivisuutta.
