Kardiolaitteiden annosnäytön vertailumittausprojektin tuloksia

Terveystieteiden tutkimuskeskuksen röntgenkuvantamisen asiantuntijoiden
neuvottelupäivät 17.4.2026

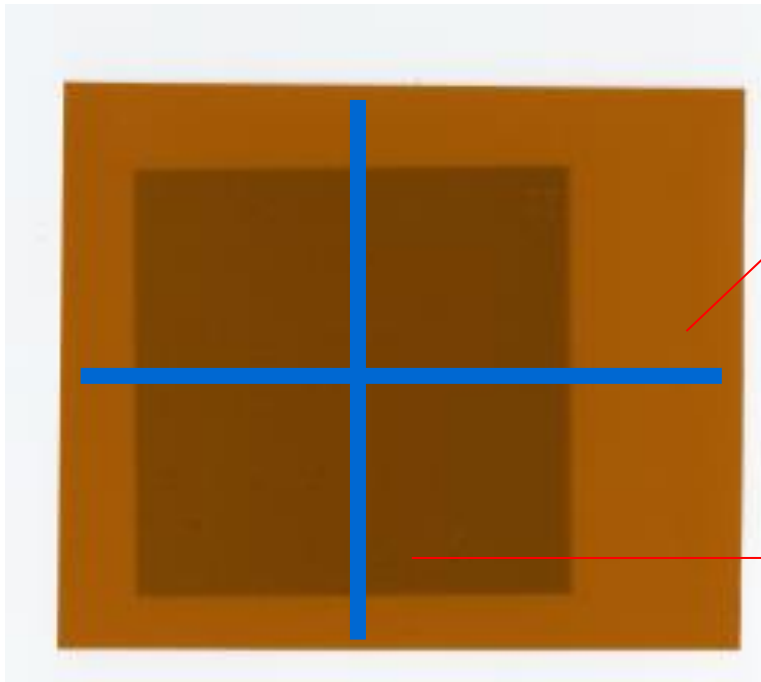
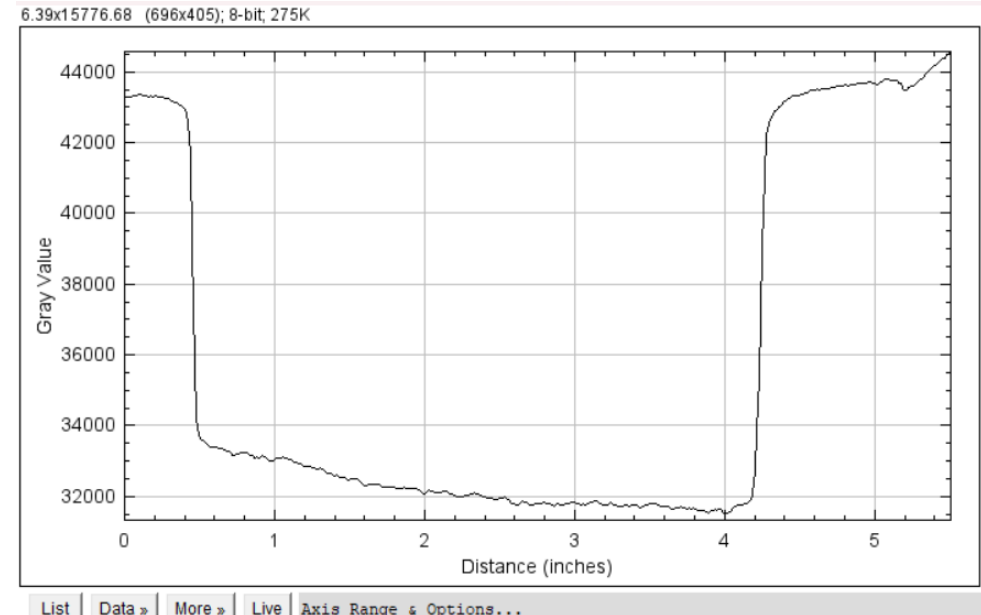
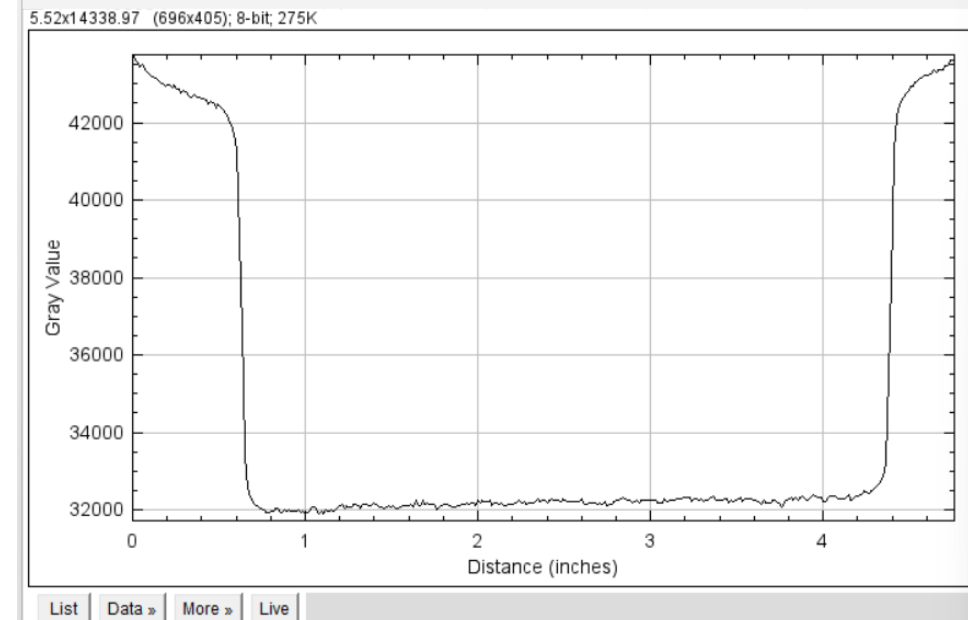
Filmien profiilit

- Tyypillinen säteilykenttä filmillä
 - Heel-efekti erottuu selvästi, mittaus keskeltä yliarvioi koko kentän annosta n. 1 %

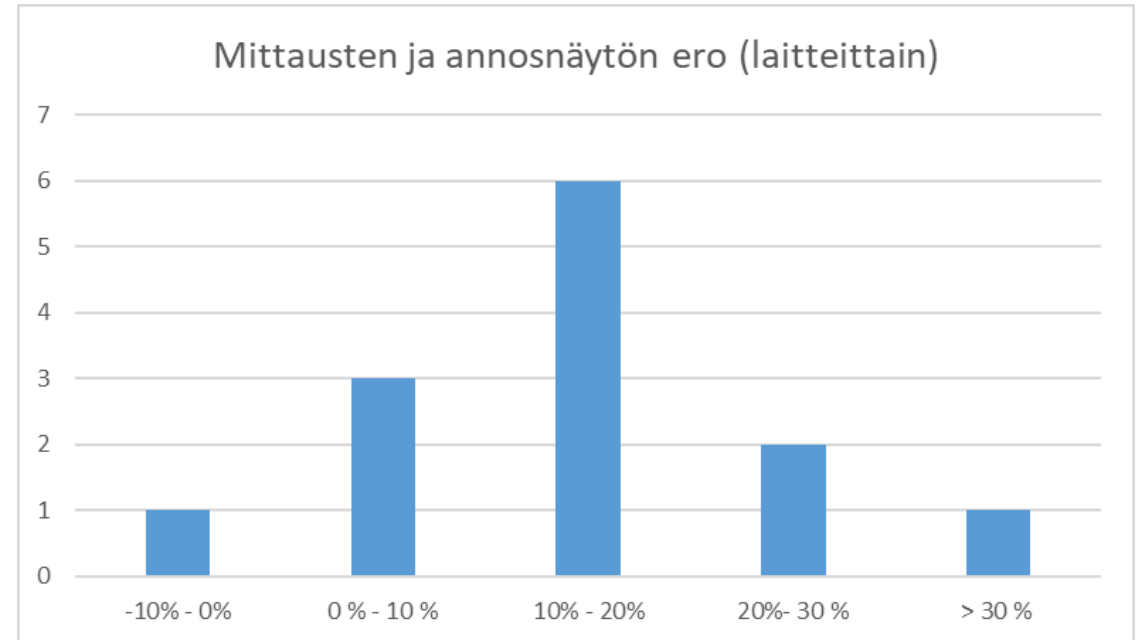
- Mittausten mukaan laitteiden annosnäytöt näyttävät keskimäärin **15 %** yläkanttiin
 - 12 laitteella annosnäyttö näytti yläkanttiin
 - 1 laitteella annosnäyttö näytti vähän alakanttiin
 - 1 laitteella annosnäytön tarkkuus ei vastannut vaatimuksia, ero yli 35 %
 - havaittu myös huoltomittauksissa

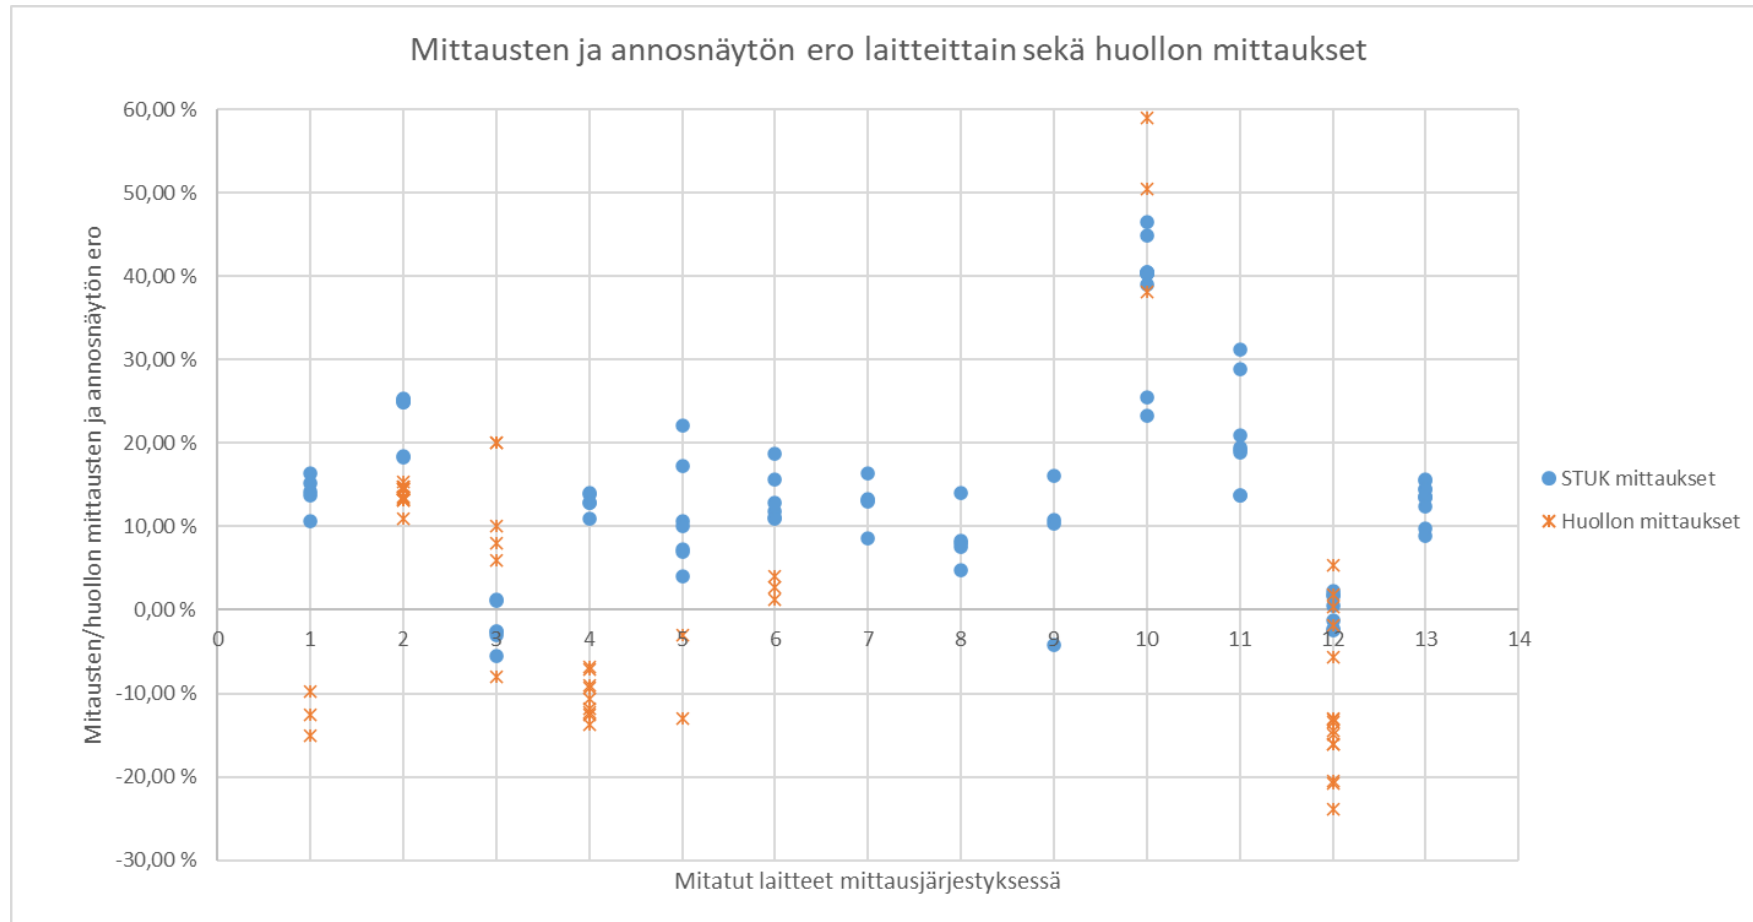
STUK:n mittaukset ja huollon mittaukset (eri säteilylaadut)

Kaikista laitteista ei saatu huoltoraporttia
