Röntgenputken vaikutus kuvanlaatuun

Harri Pokela Santax Medico Oy

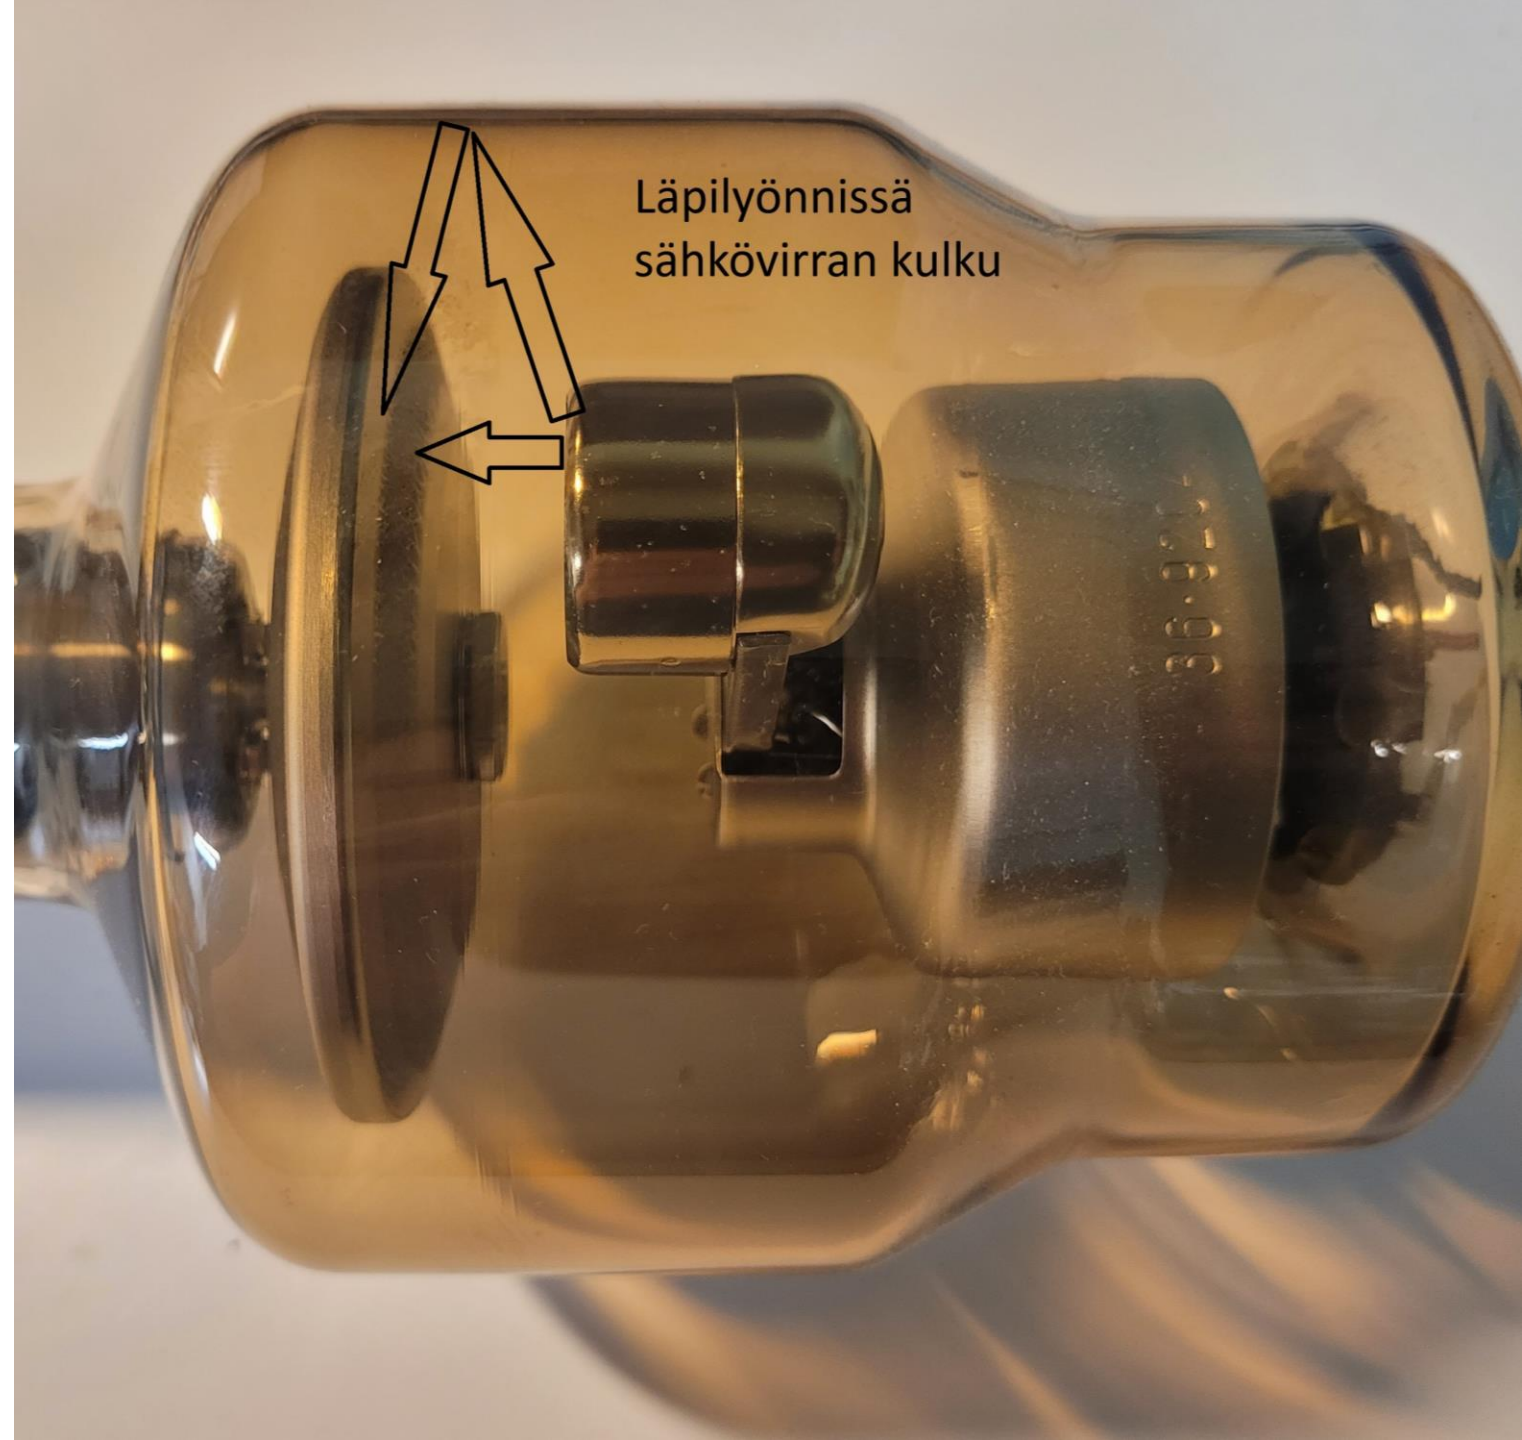
Röntgenputken läpilyönti

- Sähköpurkaus anodin ja katodin välillä
- Sähköenergia ei kiihdytä elektroneja röntgenputkessa, vaan palaa valokaarena röntgenputken sisällä

- Kvantamistutkimus keskeytyy, mahdollisesti voimakas napsahtava ääni röntgenputkesta.
 - Röntgenlaitteisto antaa vikakoodin esim: mA/ Kv fault, Beam fault.
 - Röntgenkuva ei ole diagnostinen (osittainen läpilyönti).
 - Korkea DAP-arvo ionisaatiokammio tyypisellä DAP mittarilla. Valokaari aiheuttaa voimakkaan sähkömagneettisen häiriön, jonka DAP mittakammio rekisteröi säteilynä.
-

- Valokaaren seurauksena anodista irtoaa sulaa metallia, joka tarttuu kiinni röntgenputken lasipintaan ja sädeikkunaan.
 - Röntgenputken tyhjiöön jää metallihiukkasia, jotka heikentävät tyhjiön eristävää vaikutusta ja lisäävät läpilyönnin mahdollisuutta uudelleen.
-

- Röntgengeneraattorin palaneet sulakkeet
- Röntgengeneraattorin invertterin komponenttivauriot
- Röntgengeneraattorin anodin käynnistimen vauriot

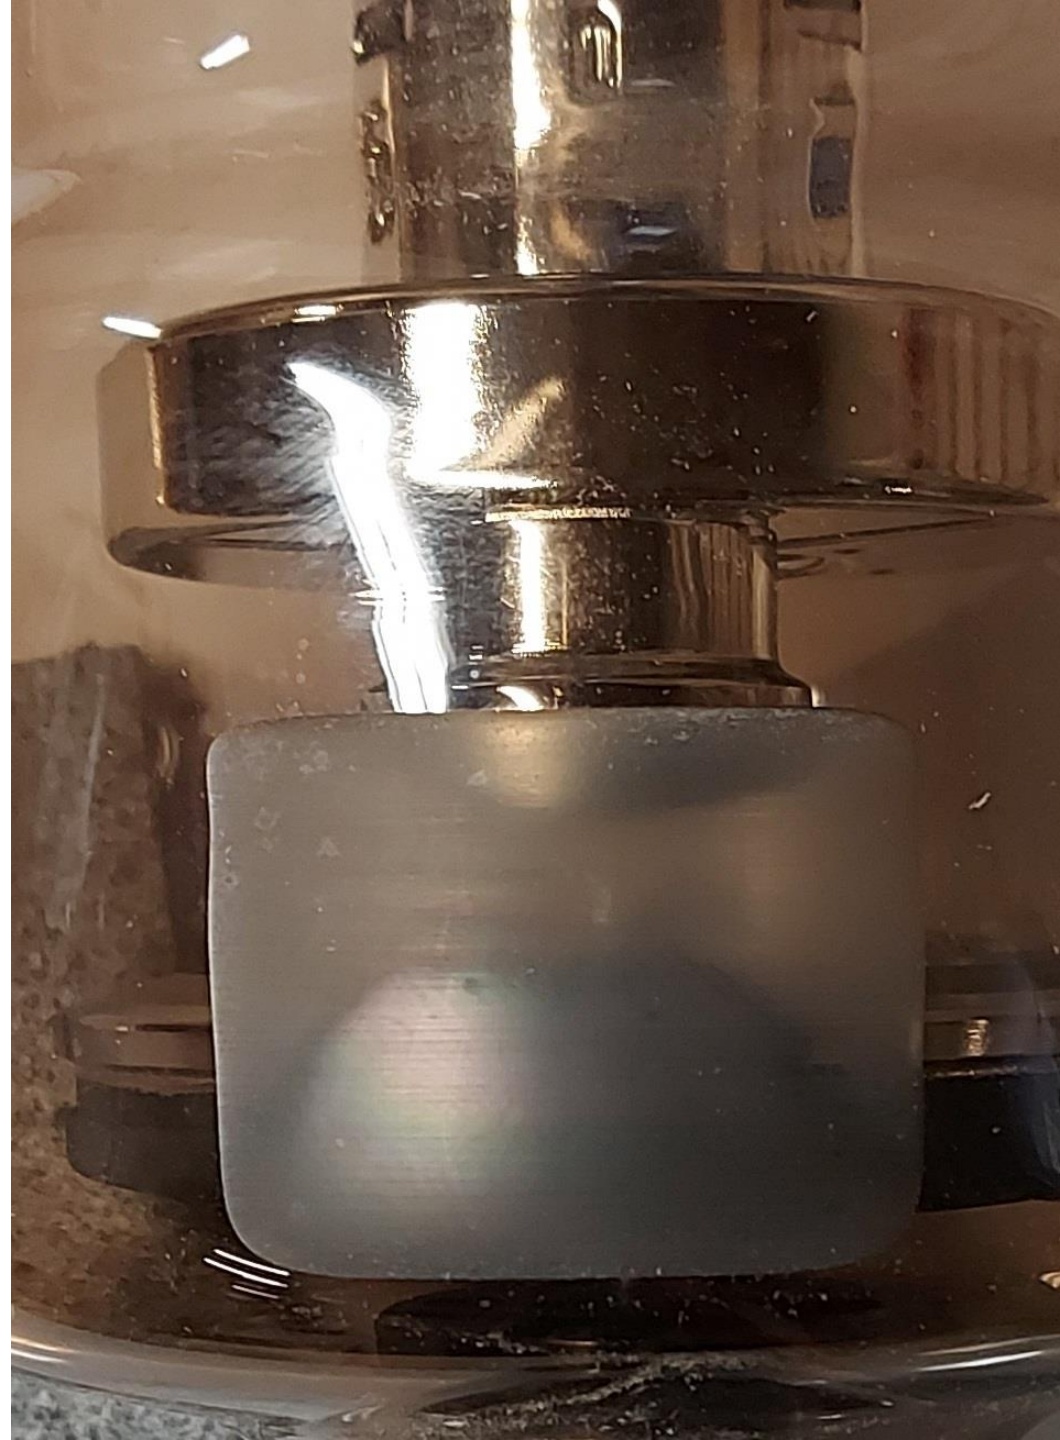
Sädeikkunaan tarttunut metalli aiheuttaa lisäsuodatusta erityisesti anodin puolelle.

Anodin puolelle kertynyt metalli aiheuttanut pahimmillaan 2mm Al lisäsuodatusta vastaavan suodatuksen.

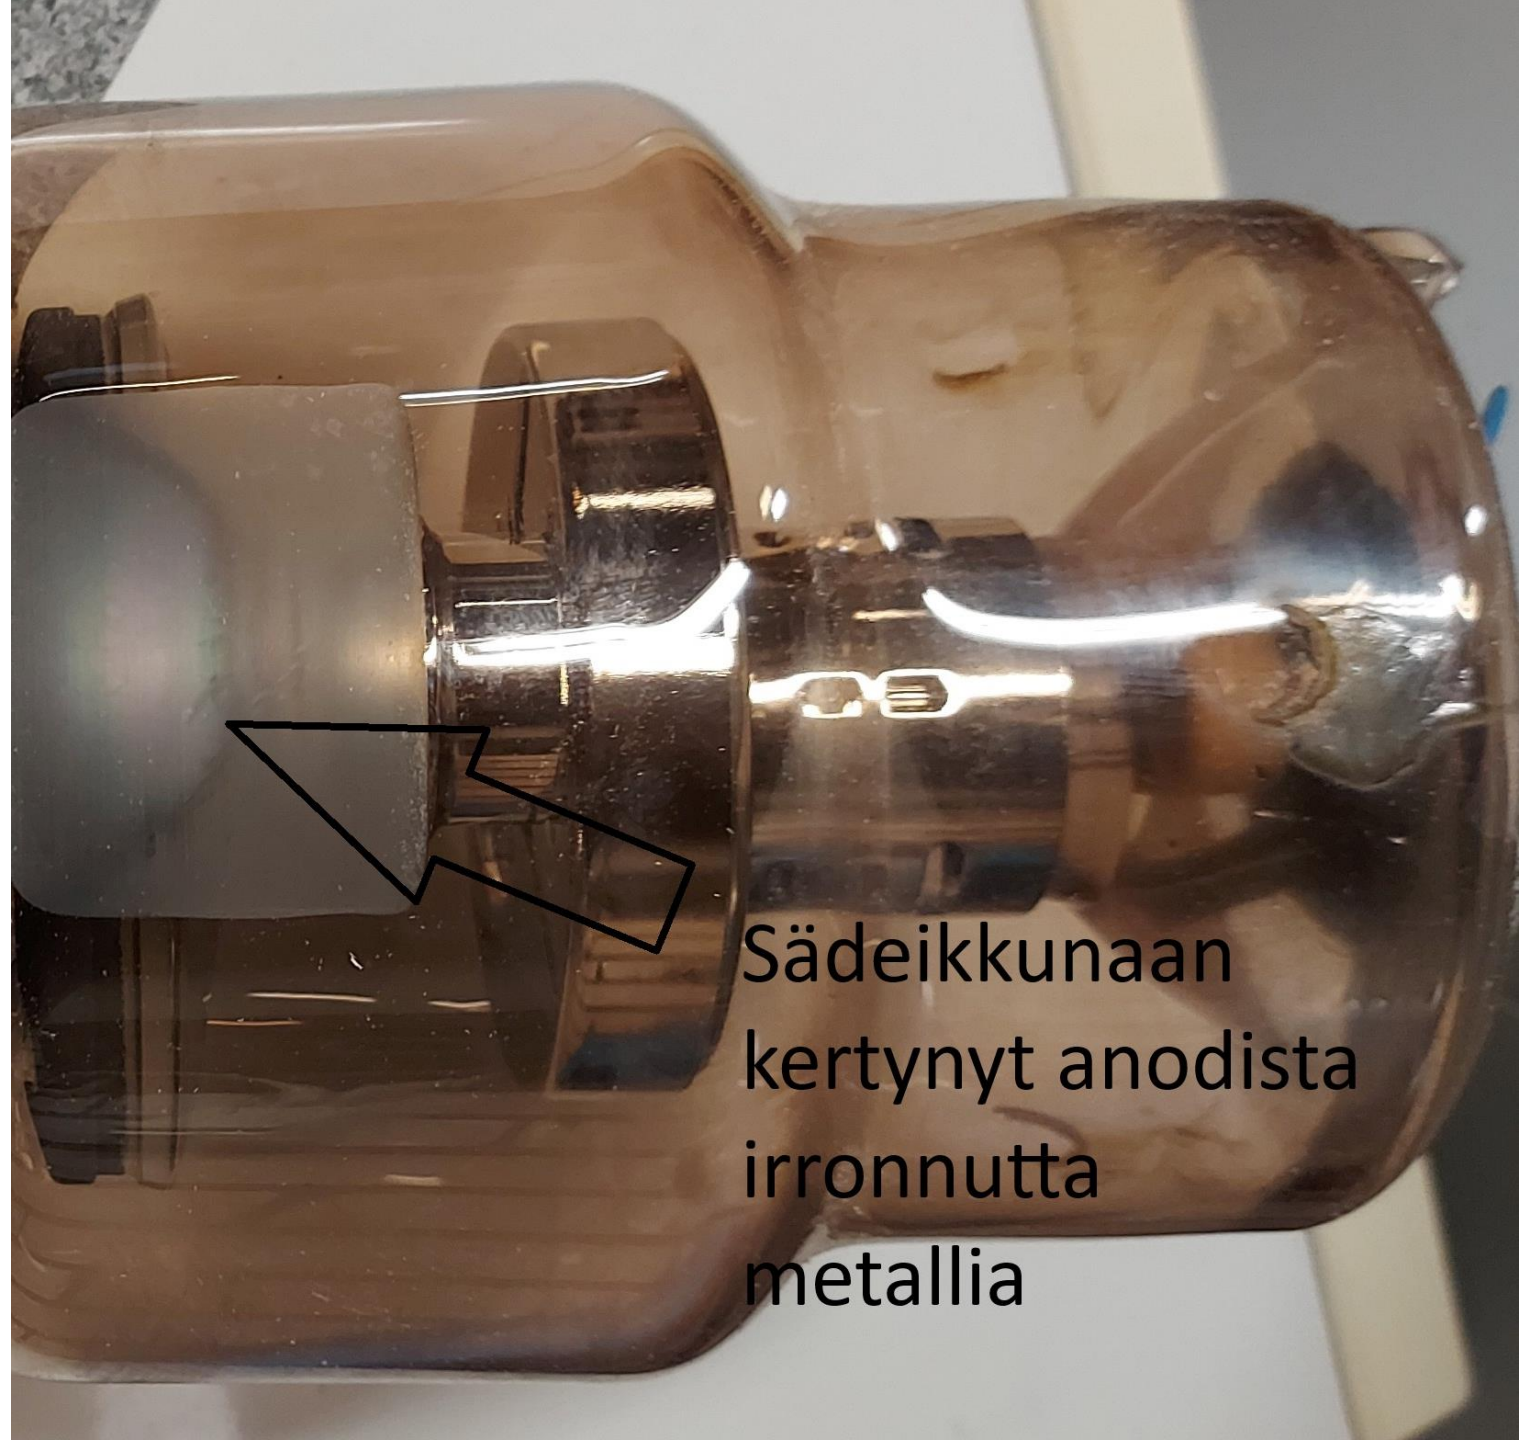
Sädeikkunaan kertynyt anodista irronnutta metallia

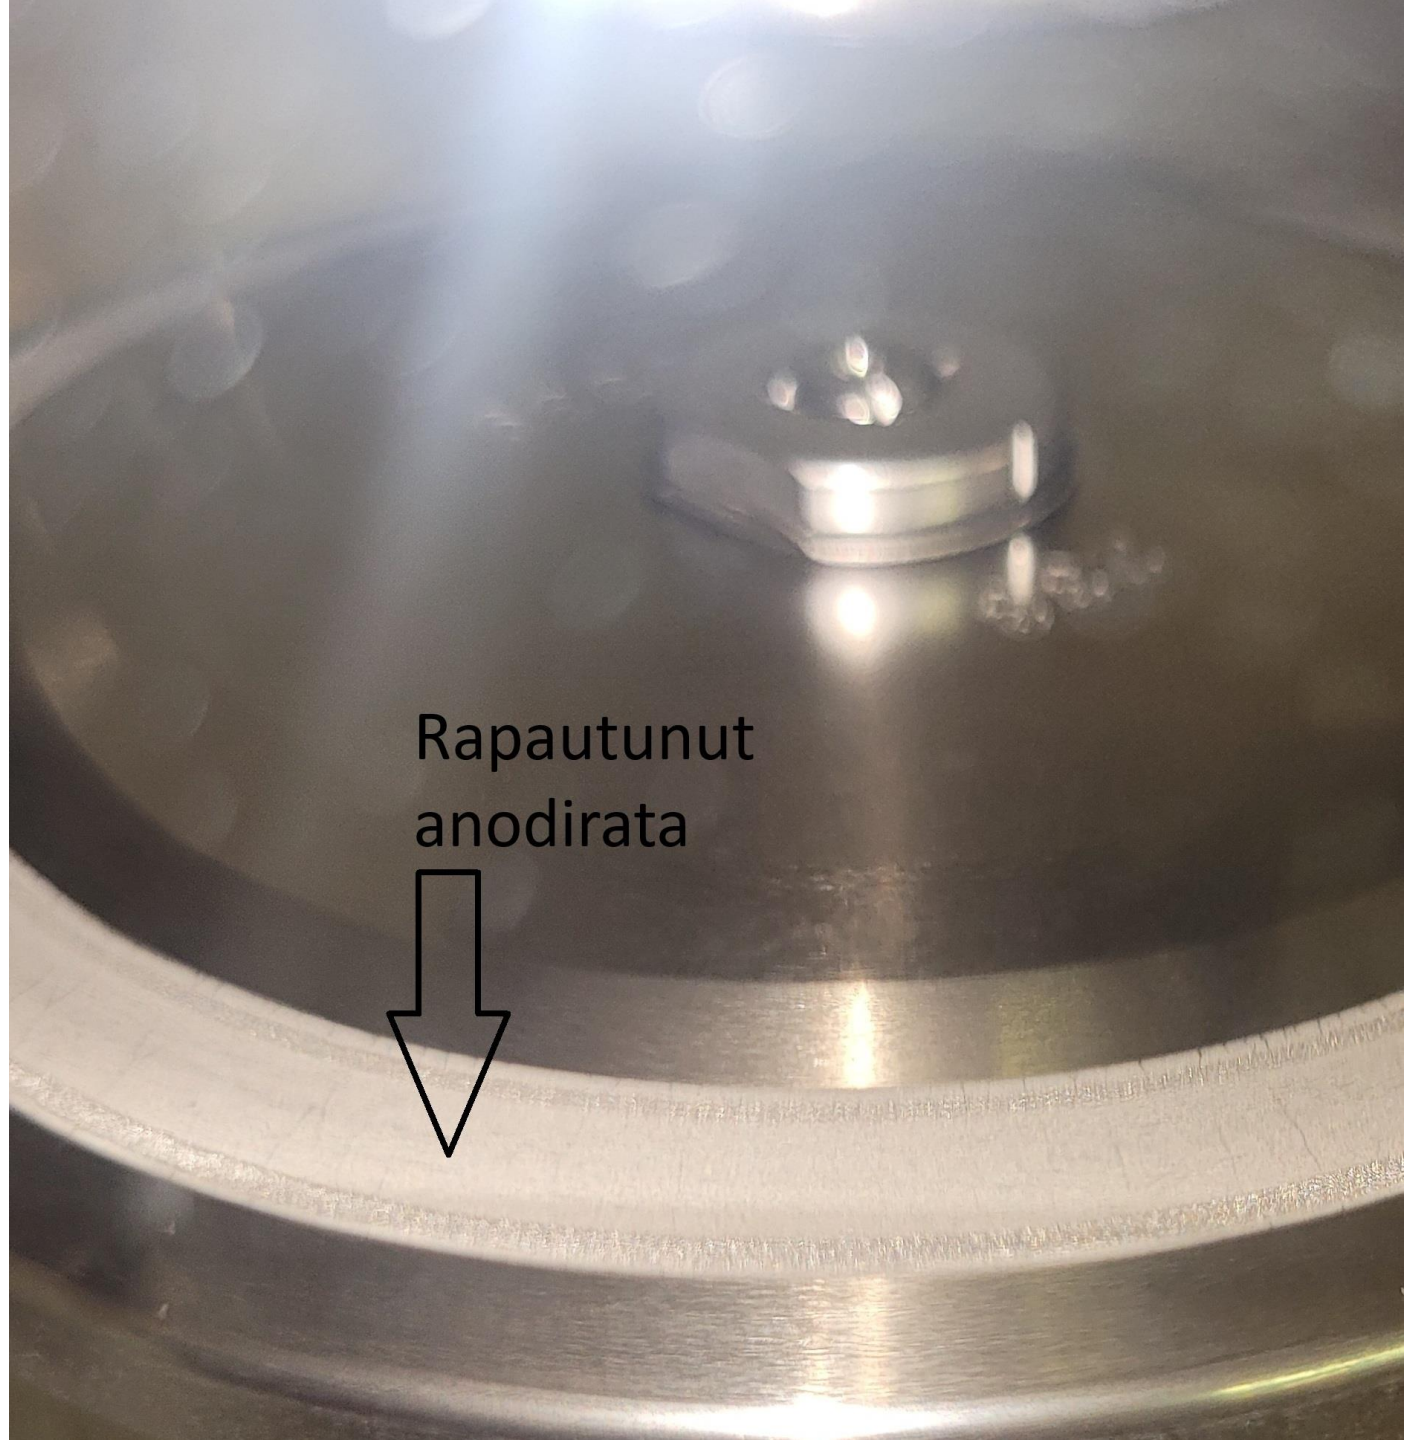
Anodin rapautuminen

- Anodista irronnut metallia.
- Säteily siroaa anodin pinnasta röntgenputken sisälle, jolloin röntgenputken annostuotto laskee.
- Fokuspisteen muoto muuttuu, jolloin kuvan tarkkuus heikkenee. (viivaparien erotuskyky heikentyy).

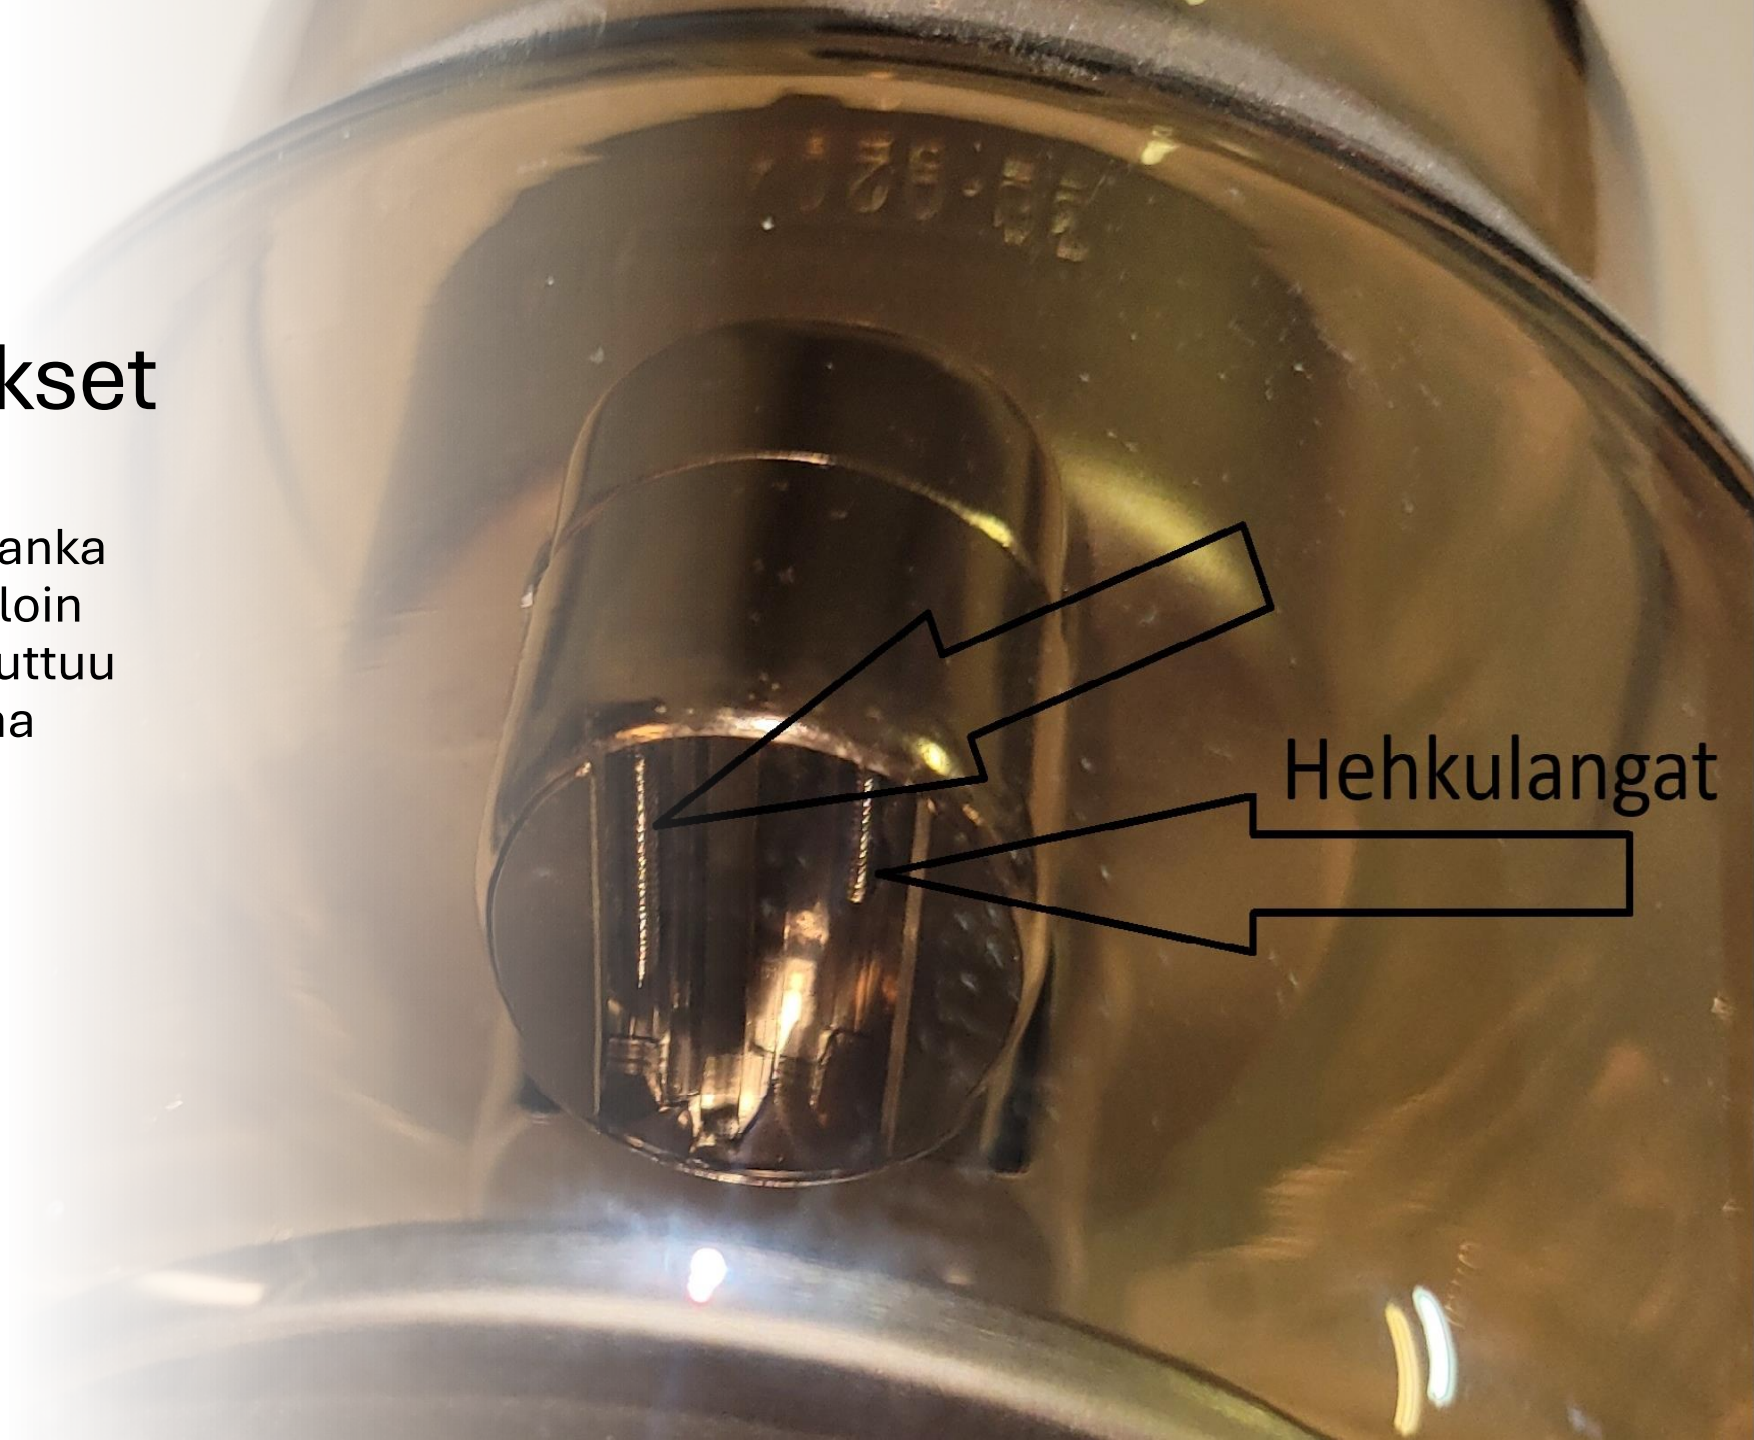
Hehkulangan kuluminen ja muodonmuutokset

- Hehkulangan kuluessa lanka menettää muotonsa, jolloin fokuspisteen muoto muuttuu leveämmäksi ja aiheuttaa kuvaan epätarkkuutta viivaparien erotuskyky heikentyy
