Tulipalo plutoniumin tuotantolaitoksessa

Ydinvoiman historian ensimmäinen vakava reaktorionnettomuus tapahtui Isonsa-Britanniassa vuonna 1957. Tuolloin Windscaleen sotilaskäyttöön rakennetun plutoniumin tuotantolaitoksen reaktori syttyi palamaan ja radioaktiivisia aineita pääsi ympäristöön.

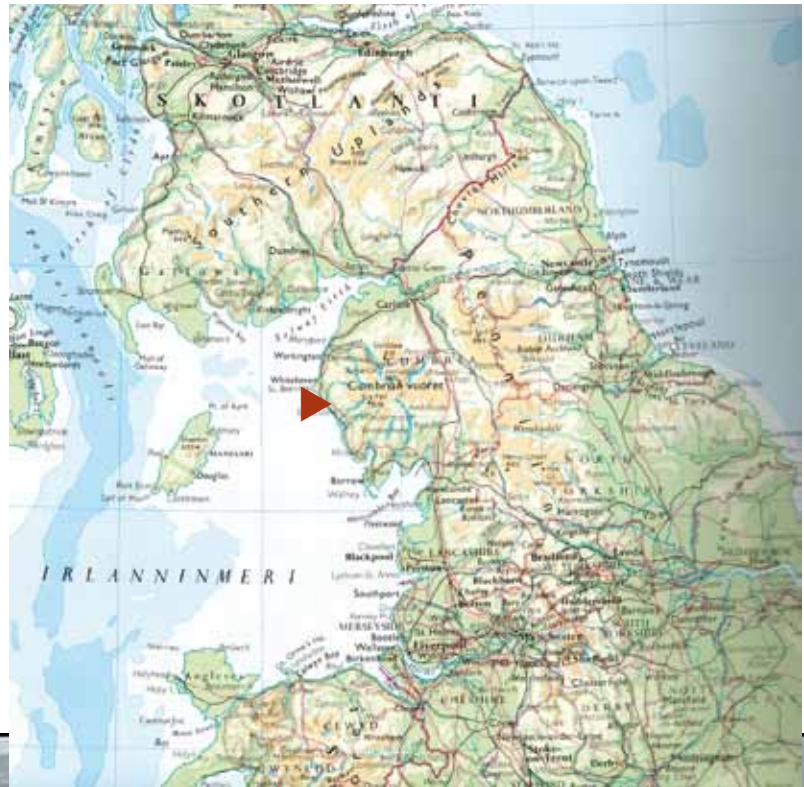
Windscaleen eli nykyiseen Sellafieldiin oli rakennettu Ison-Britannian hallituksen alaisuuteen plutoniumia ja poloniumia tuottava laitos.
