# 6

## KOKEMUKSET ONNETTOMUUKSISTA JA POIKKEUKSELLISISTA TAPAHTUMISTA YDINLAITOKSILLA

Timo Karjunen, Seija Suksi, Kirsti Tossavainen

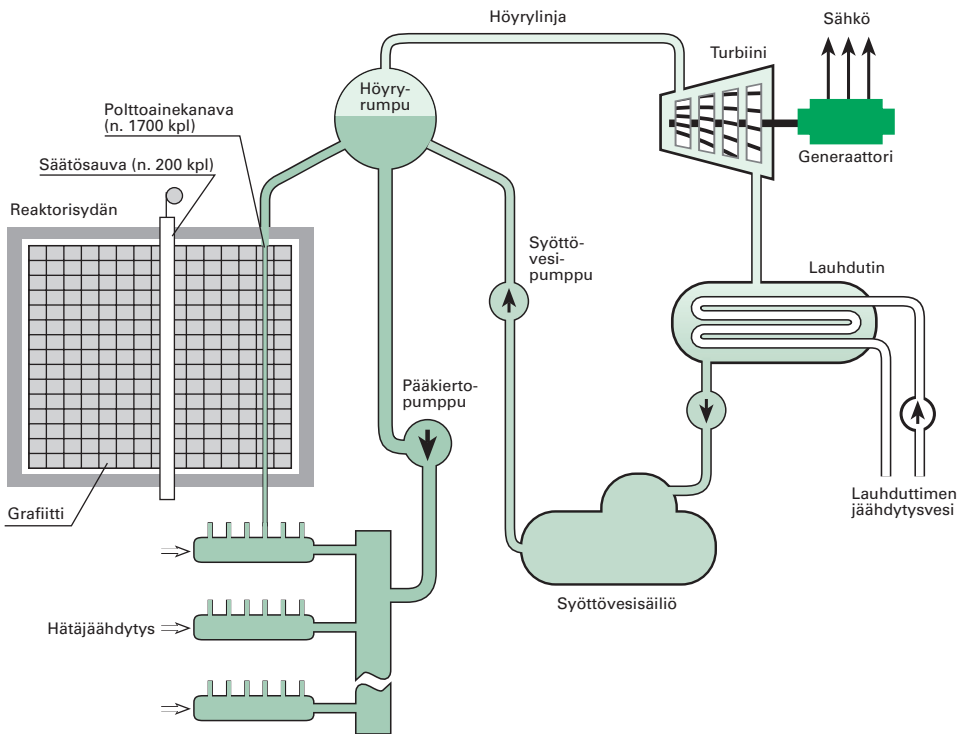
**KUVA 6.3 RBMK-reaktorin periaatekaavio**

Reaktorin sydän koostuu virtauskanavista, joiden sisällä on polttoaineputket, ja niitä ympäröivistä neutronihidastimena toimivista grafiittilohkoista. Tshernobylin reaktorissa polttoainekanavia oli noin 1700. Reaktorin sydän on erittäin suurikokoinen, sen halkaisija on noin 12 m ja korkeus 7 m. Reaktorin jäähdytteenä on tavallinen vesi, joka virtaa polttoainekanavissa sydämen läpi ja höyrystyy osittain. Höyry-vesi-seos virtaa sydämen yläpuolella oleviin höyryrumpuihin, joissa höyry erotetaan vedestä. Höyry johdetaan turbiinille ja lauhduttimen kautta takaisin höyryrumpujen vesitilaan. Höyryrummuista vesi pumpataan takaisin reaktoriin. RBMK-reaktorin etuna on, että polttoainetta voidaan vaihtaa käytön aikana kanava kerrallaan. Laitos on kuitenkin reaktorifysikaalisesti hankala ja teknillisesti erittäin monimutkainen, koska siinä on kevytvesireaktoreihin verrattuna moninkertainen määrä primaaripiirin putkia, venttiileitä ja liitoksia.
