Kardiolaitteiden annosnäytön vertailumittausprojektin tuloksia

Terveystieteiden tutkimuskeskuksen röntgenkuvantamisen asiantuntijoiden
neuvottelupäivät 17.4.2026

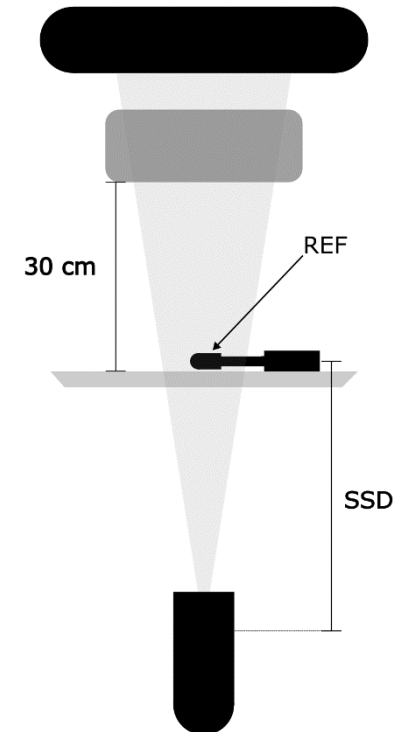
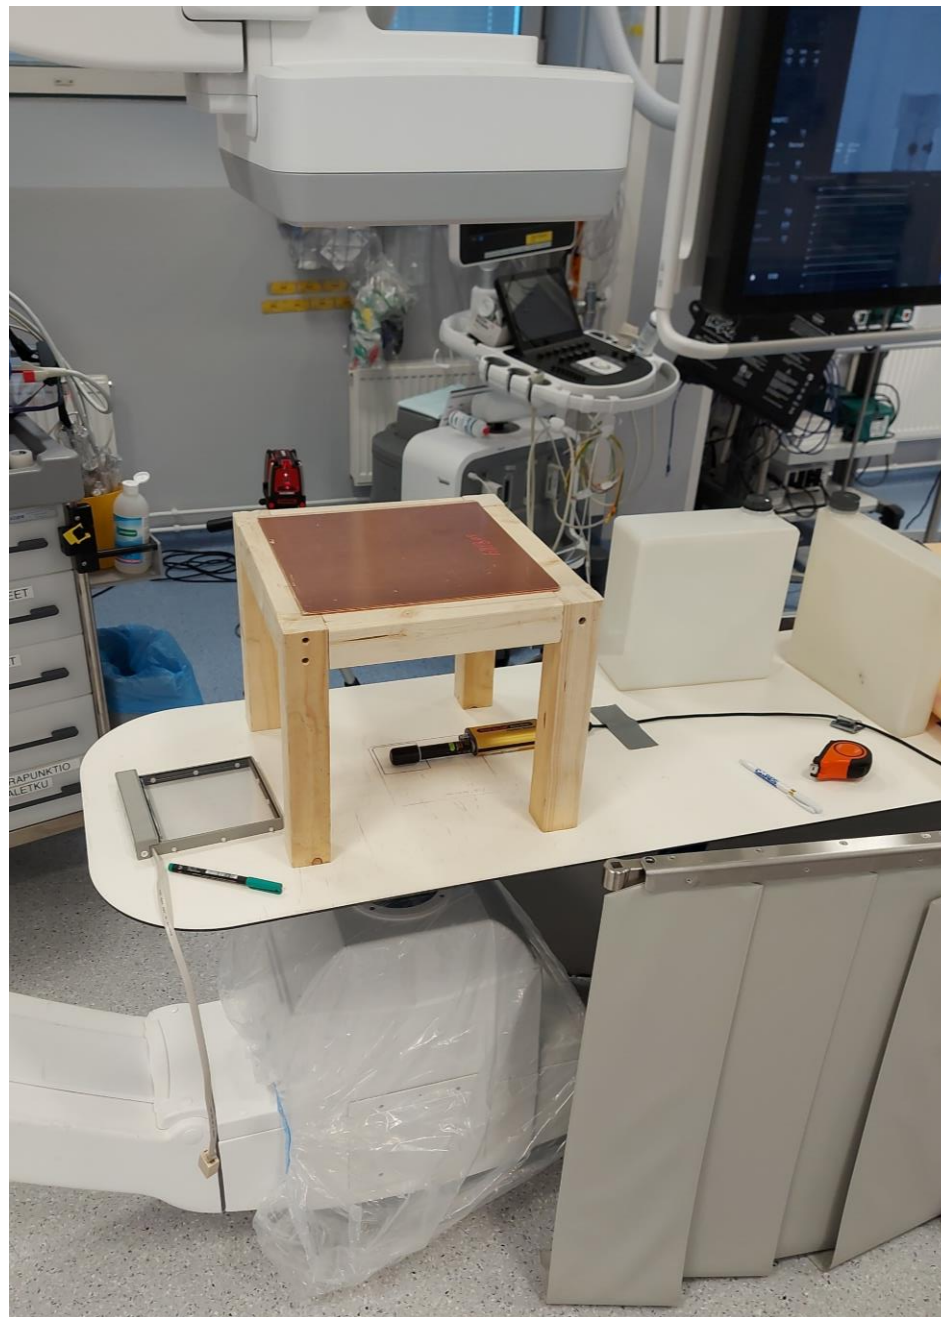
Mittausjärjestely

- Fantomina metallilevyjä ja max n. 15 cm vesifantomi
 - Fantomien vesifantomivastaavuudet 10,5 – 31,5 cm, määritettiin etukäteen STUK:n röntgenlabrassa (säteilyn vaimeneminen fantomissa)
 - Fantomit aseteltiin telineeseen ylös detektorin eteen
 - Mittaus 30 cm fantomin alapuolelta pöydän päältä
 - Takaisinsironnan minimointi (mittaukset röntgenlabrassa)
- Kenttäkoko mittauspisteessä n. 10 cm x 10 cm
- Mittaus kentän keskeltä ionisaatiokammilla
- Toistomittaus mittauspisteessä samalla mittausjärjestelyllä ja kenttäkoolla GafChromic-filmille
- Tehtiin myös muutamia mittauksia STUK:n KAP-mittarilla vertailun vuoksi
 - Tuloksissa liikaa epävarmuutta, jätettiin huomiotta

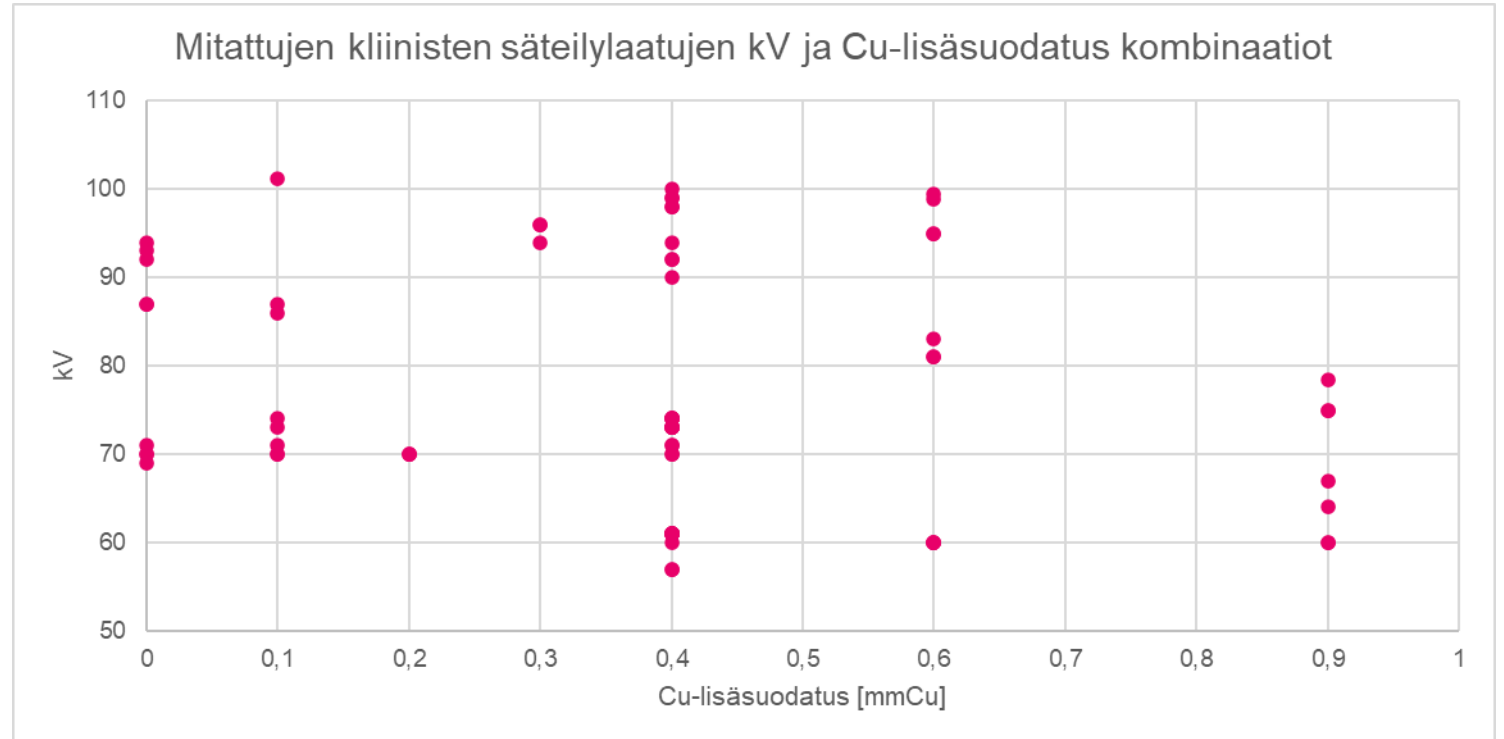
Mitatut kliiniset säteilylaadut

- Valittiin yleinen käytössä oleva ohjelma ja vaihdeltiin fantomin paksuutta
- kV:n vaihteluväli 57 -101 kV
- Perussuodatus 3 - 3,6 mmAl

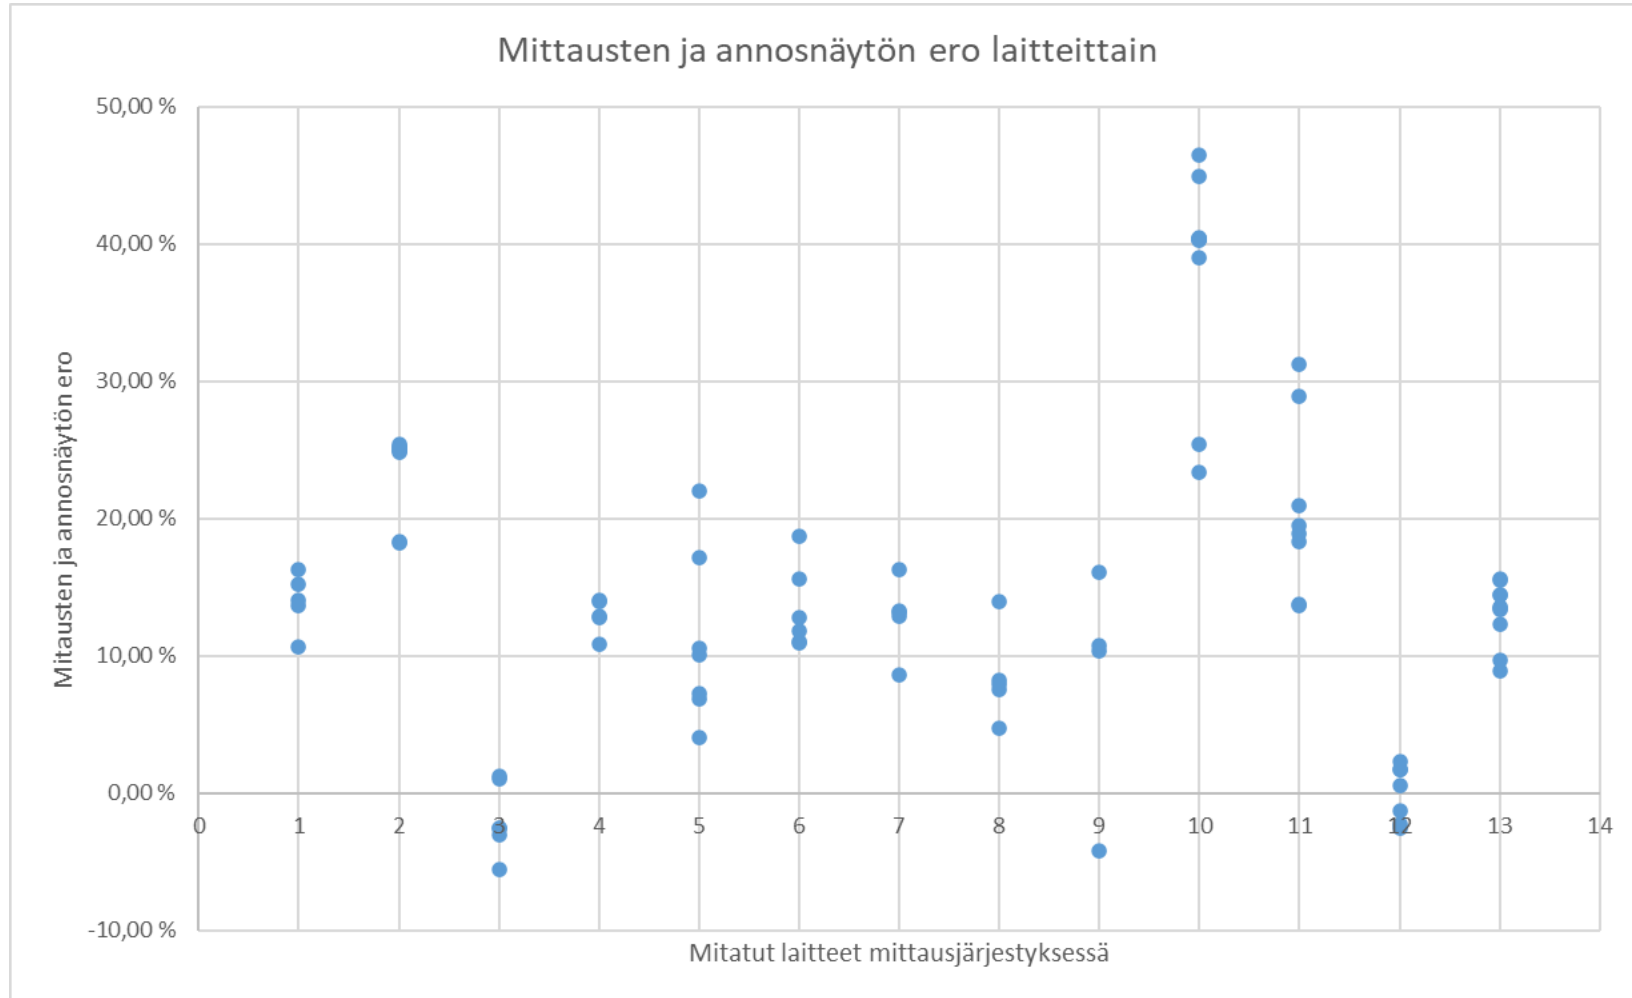
Tuloksia

- Mittausten mukaan laitteiden annosnäytöt näyttävät keskimäärin **15 %** yläkanttiin
 - 12 laitteella annosnäyttö näytti yläkanttiin
 - 1 laitteella annosnäyttö näytti vähän alakanttiin
 - 1 laitteella annosnäytön tarkkuus ei vastannut vaatimuksia, ero yli 35 %
 - havaittu myös huoltomittauksissa

Laitteet mittausjärjestyksessä

STUK:n mittaukset ja huollon mittaukset (eri säteilylaadut)

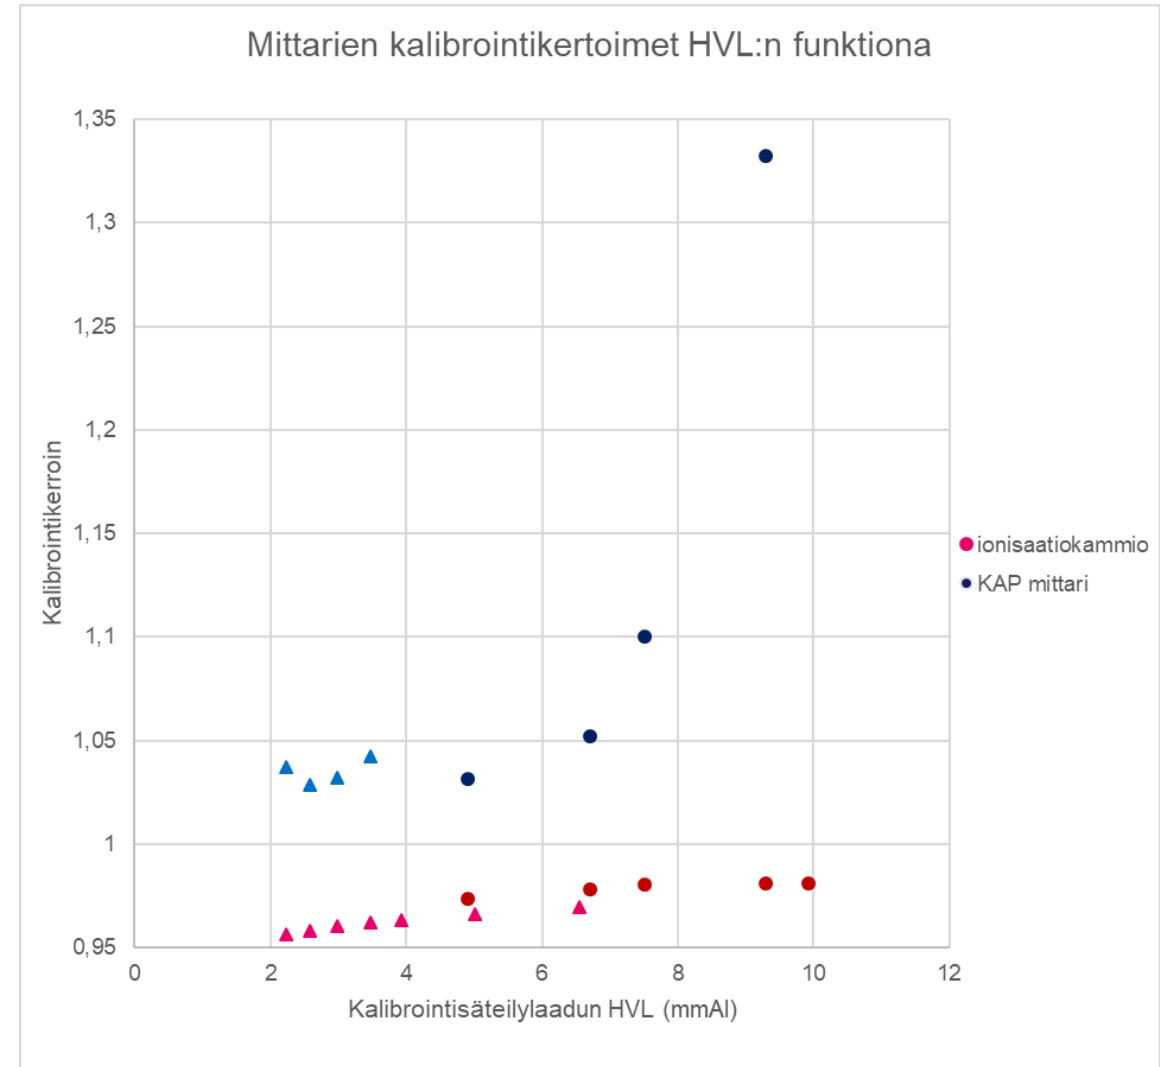
Kuvaajan selitys:

- RQR-laadut: matalammat HVL-laadut, kolmiopisteet
- Ns. KAPTER-laadut, pyöreät pisteet (STUK dosimetrialaboratorio, määritetty hammas-KKTT – laitteita varten): suuremmat HVL-laadut, 0,1 -1,0 mmCu
 - Eivät vastanneet kovin hyvin kardion säteilylaatuja
 - Korvattu STUK:n dosimetrialaboratoriossa kattavimmilla kalibrointilaaduilla hiljattain
