# VETYPOMMIT rikkoivat kalastajakylän rauhan

**Kylmä sota toi ihmiskunnan kauhistuttavimmat aseet myös Euroopan ylle. Historian vakavin ydinaseturma tapahtui Espanjan kaakkoisrannikolla vuonna 1966, kun kaksi vetypommia tuhoutui lentokoneonnettomuudessa.**

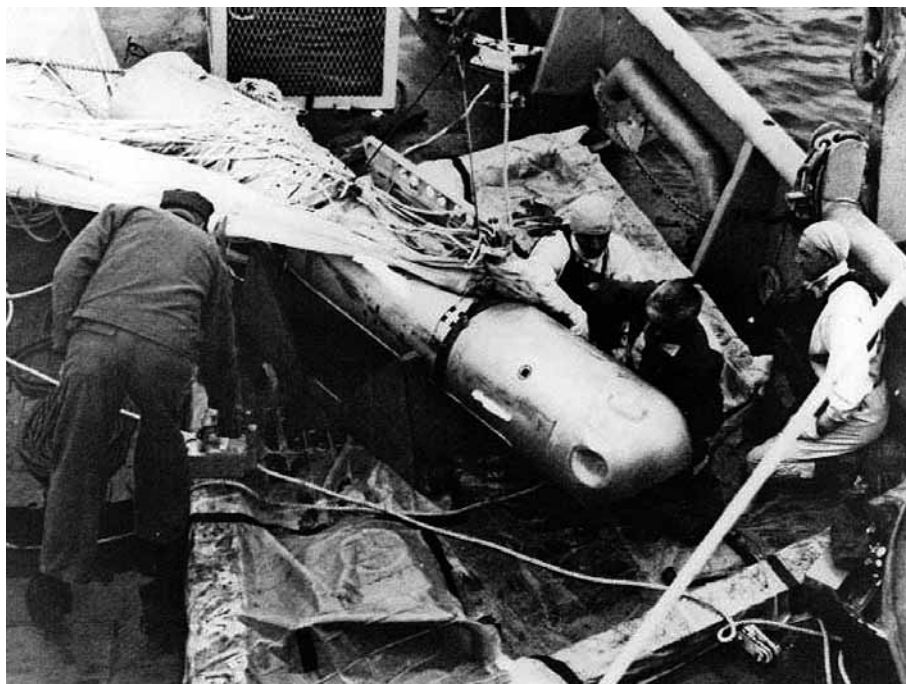
Palomaresin onnettomuudessa ehjänä säilynyt vetypommi USA:n laivaston aluksen kyydissä.

Neljäs pommi putosi merelle laskuvarjon jäädessä osittain avautumatta. Se löydettiin vahingoittumattomana vasta kahden ja puolen kuukauden kuluttua vajaan kahdeksan kilometrin päässä rannikolta 780 metrin syvyydestä.

Ensimmäiset nostoyritykset epäonnistuivat, ja pommi putosi vielä sata metriä syvemmälle. Se onnistuttiin viimein nostamaan kauko-ohjattavan laitteiston avulla huhtikuun alussa.
